2C10 阪神・淡路大震災における三菱半導体開発部門の被害と対策

○平山 誠 (三菱電機)

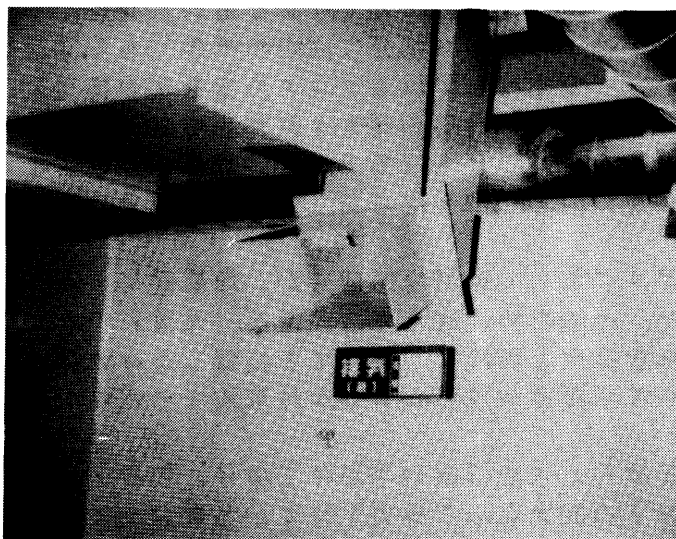
半導体に固有のクリーンルームの基本的な構造は、清浄な空気を供給するための空調システム、室内の清浄度を保持するためのパーティション、フィルターを配置した天井、グレーチングフロアなどで構成されている。パーティション壁は位置ズレ、脱離により倒壊が発生した。四隅が固定されたグレーチングは外れたものは皆無であった。ULPAフィルターを設置したシステム天井自体はまったく地震による被害は見られなかった。ガス配管は設備の移動による変形が各所に見られたが、切断などの損傷はなかった。純水や真空用の塩ビ製の配管は亀裂が入ったり、寸断したものがあつた。設備側と建物側に固定されている材質の弱い配管は装置相互の位置関係が変動したために切断など被害が発生した。図2は排気ダクトが破損した様子を示す。接続部分がフランジ止め・テープ止めなどの部分が弱く、地震によって最も被害箇所が多かつた。

図2 排気ダクトの接続部分の被害状況の例

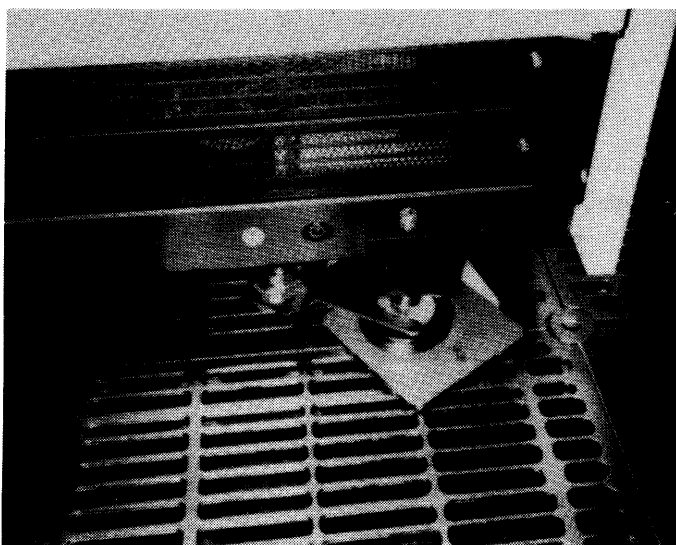
三菱電機の半導体工場では、地震対策として装置毎にフロアに固定することを定めている。図3に示すようにグレーチング床に対しても特殊な金具を作成し、装置設置の際にすべて固定されていた。しかしながら今回の地震においては、クリーンルーム内部で位置ズレを起こしている設備が多数あつた。図4は地震直後に装置の位置ズレを測定した記録の一部を示したものである。位置ズレの程度は建物の構造、設置クリーンルームの置かれた階層によって差異はある。位置ズレの原因は固定金具が外れてしまつたり、L型アングルを止めているアンカーボルトを浮いていたためである。事前の地震対策にもかかわらず設備は移動したが、一方ではその対策が有効であり、転倒にいたる設備は無かつた点は特筆される。リソグラフィーの主要設備である露光装置ステッパーは、防振架台上に固定されていなかつたため、20～50mm程度位置ズレを起こしていた。イオン注入機・拡散炉のような重量の大きな設備の本体は、準備室側のコンクリート床上にL型アングル金具とアンカーボルトによって固定されていた。にもかかわらず、上下方向へ振動したことによるアンカーボルトの浮き上がりが見られたが、位置ズレはなかつた。ドライエッチング装置は稼働状態にあり、高速で回転していたポンプ類は非常停止させられた。そのため一部のターボポンプ・メカニカルプースターポンプが破損を生じた。これらのことは、PVD・CVDなどの真空排気系をもつ成膜装置にもあてはまる。そして装置本体の破損はほとんど見られなかつたことも共通の現象である。薬品を使用するウェット処理装置は設置面積当りの重量が小さい。そのため損傷はほとんど見られなかつた。石英槽などの治工具は、亀裂発生・損傷したものは予想外に少なくわずかであつた。

図3 グレーチングフロアでの設備固定における例

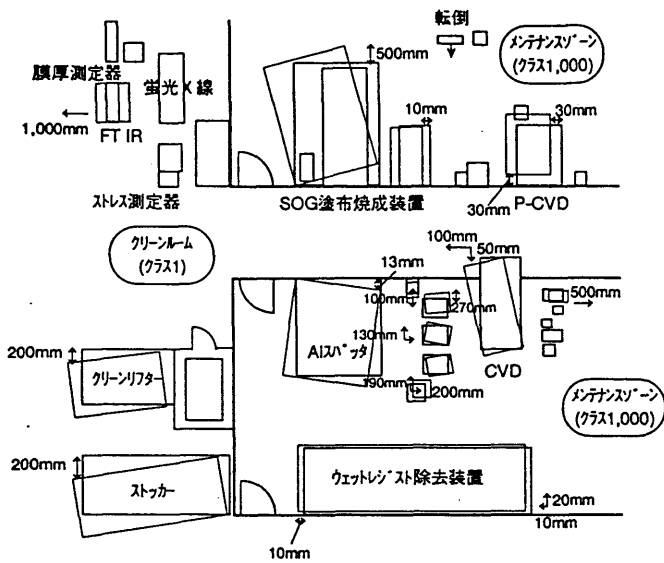
図4 クリーンルーム内部に設置された設備の地震後の位置ずれの例

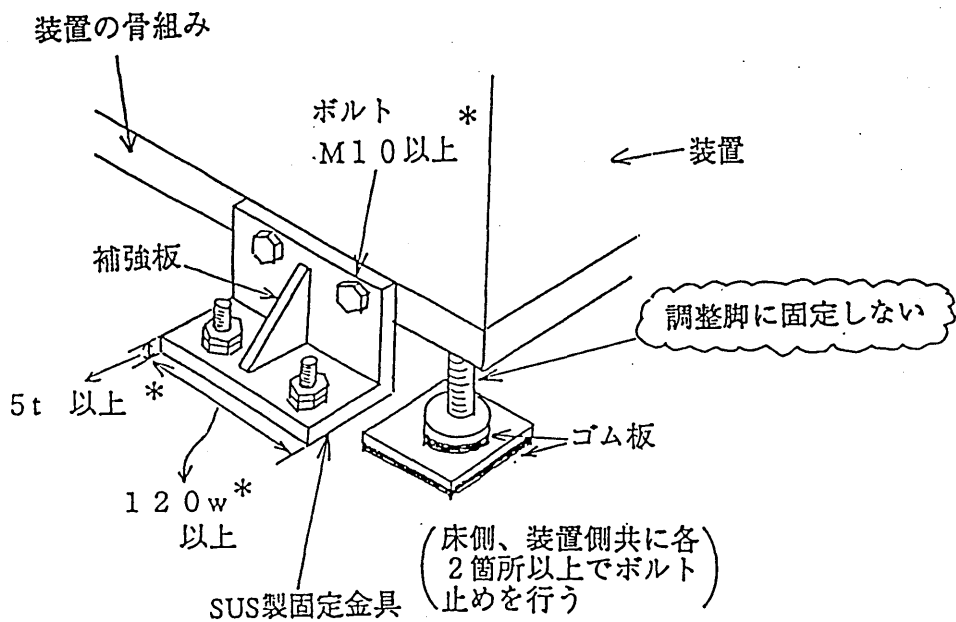
耐震性基準の中に設備の固定方法が示されている。具体的な構造の一例が図5である。L型アングルでの固定は装置本体のフレーム部分に直接固定す

図5 耐震性基準に規定されている固定方法の一例

る必要がある。固定の個数、使用するボルトのサイズ、固定箇所などは対象の装置の重量、高さ、設置面積によっても異なる。グレーチングフロアにおいてはグレーチング格子の堅牢な部分に固定すべきである。設備の重量によってはグレーチングを支持しているフロアの梁などの構造物へ直接固定することも必要である。また、設備の高さを調整するアジャスタ調整脚の下部にはラバーの吸収板を敷くことも有効である。設備への被害を最小にするためには、地震の振動の"にがし"を用力側とのつなぎ部分に工夫する対策が有効であろう。
