イオン注入機の故障と対応策

伊藤 暢晃

ナノマテリアルテクノロジーセンター

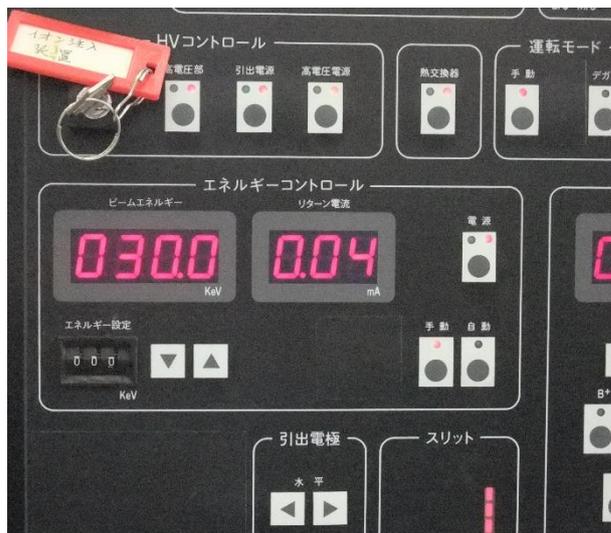
ところが50keVに昇圧させようと、図2の左側と図3で示す操作盤で指示を出してもエネルギー表示が変化せず、かといってインターロックは何も異常を出していないまま、何も出来なくなった。

図3. 操作盤のエネルギー表示部。下の「エネルギー設定」に数字を入れると自動でエネルギー値が上がって行くはずだった。写真では30keV以下に出来ないため、0keV設定でも30keVとなっている。

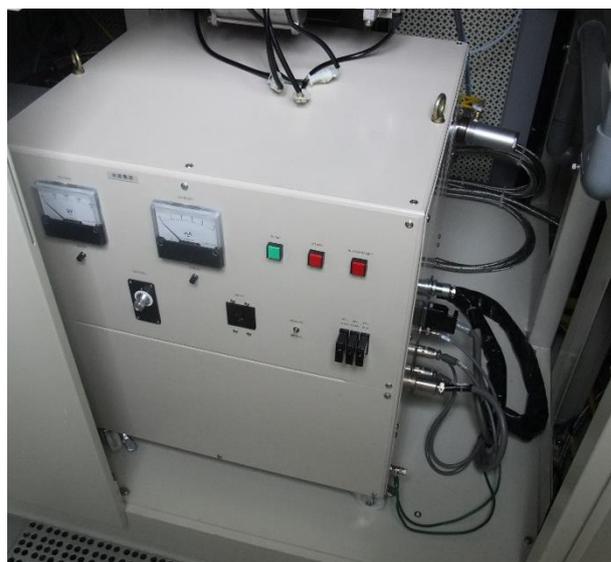
電源箱があるのはイオン注入機の筐体の中で、図1で表すと、高電圧がかかるイオンビームライン(②と表記)のすぐ下である。イオン源付近はドアにインターロックが装着されており、開けるだけで高電圧が掛からなくなる仕組みなのだが、この場所は幸いにもインターロックが装備されておらず、手を入れることが出来た。そして2番目の「ごく僅かに」という指示に従って1/10回転ほど回したところ、電圧計に変化は見られなかった。これを根拠として電源箱の異常が疑われ、電源箱の下請けメーカーに送ることになった。

図4. 電源箱。2つ見えるメータは電圧と電流。手動で回したツマミは中央左に見える黒色の四角の中にある銀色のもの。

検査結果は「異常なし」だった。また同下請けメーカーが心配していた冷却ファンやコンデンサの劣化も、設置場所がクリーンルーム内ということもあって酷くはない状態だった。結果的に検査だけを受けた本学の電源箱は、木箱に詰められて帰ってきた。

運転再開後の問題なく動いた期間のうちに、電圧調整ツマミ(図4、ポテンショメータが内蔵されており、電圧変化によって遠隔操作でもツマミ自体が回転する)の回転量を読んでおいた。

- i. 加速しない症状(上述の不具合検査①)が発生した場合、第一段の手法として「電圧調整ツマミを手動で少しだけ」動かした。これによりツマミは0位置ではなくなってしまうものの、何らかの接触不良を避けられるらしく、動き出す場合もある。ただし本レポート2ページ目にある6月の不具合時の話で「たくさん動かすと壊れる」とあるように、動かすのはほんの少し(数kV分)だけである。これである程度の場合には動かせるようになったが、今度は操作盤側でエネルギー量異常のエラーコードが働くこと(上述の不具合検査②)もあった。
- ii. どうやっても動き出さない(不具合検査①が上述のiで解消されない)、または上述のエラーコードが働いてしまう(不具合検査②)場合、第二段の手法として完全マニュアル操作を行った。簡単に言えば電源箱をローカルにして、手動でツマミを回すのである。回転量は先に読んでおいた値を使い、またエネルギー表示の値を見て確認を行った。メーカーの方に相談したところ、このエネルギー表示は手動操作でも独立して動いているため、通常のオートマチックと同じように信頼できる値を出すとのことだった。また注入サンプルの方からも、通常の運転と同じ結果になっていることが確認された。さらにこのレポートを書いている時点までに数回この操作を行ったが、手動ツマミの回転量には一貫した値が出てきている。これは結果として操作方法が煩雑になったものの、装置は運用可能な状態を維持していると言えるだろう。

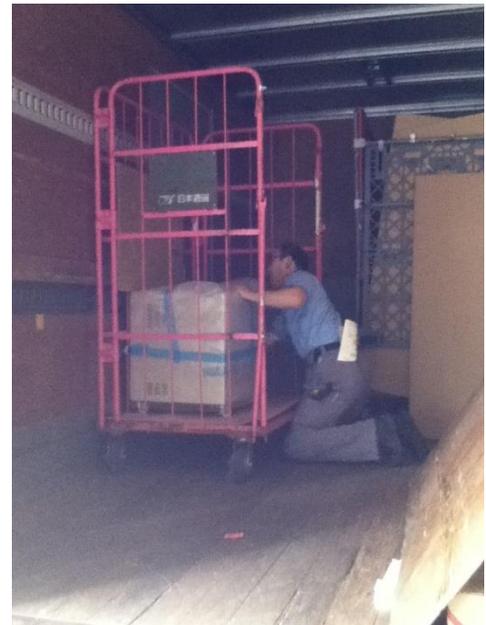
図 5. ケージに入れられて「引越し便」として運ばれる電源箱の姿。
