イオン注入機の故障と対応策

伊藤 暢晃

ナノマテリアルテクノロジーセンター

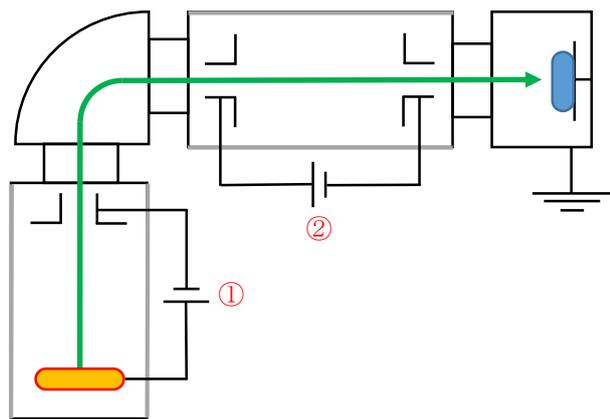
図1. イオン注入機の概略図。赤黄はフィラメント、緑はビームライン、青はターゲットを示す。①と②は2段ある加速器部分を示す。間にある扇形は質量分析マグネットで、必要なイオン種のみを取り出すためにある。ターゲットはアースされており、イオン源側が高電圧電位になる仕組み。(絶縁の仕組みやマグネットの一部は省略。)

電源箱があるのはイオン注入機の筐体の中で、図1で表すと、高電圧がかかるイオンビームライン(②と表記)のすぐ下である。イオン源付近はドアにインターロックが装着されており、開けるだけで高電圧が掛からなくなる仕組みなのだが、この場所は幸いにもインターロックが装備されておらず、手を入れることが出来た。そして2番目の「ごく僅かに」という指示に従って1/10回転ほど回したところ、電圧計に変化は見られなかった。これを根拠として電源箱の異常が疑われ、電源箱の下請けメーカーに送ることになった。

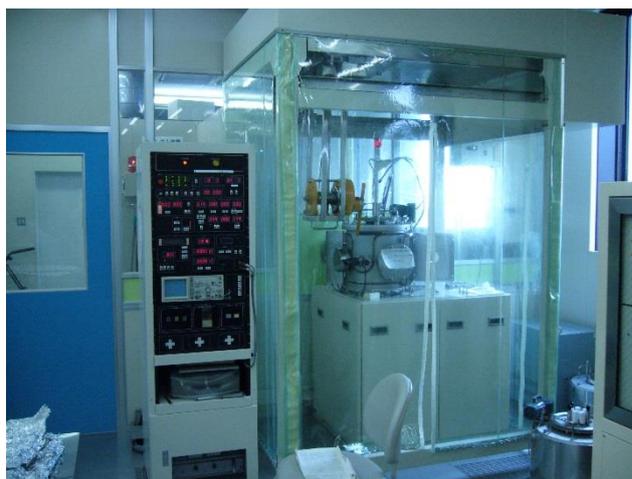
図2. イオン注入機の全体写真(ターゲット側から) 左側の黒い部分が操作盤、右の銀色の部分がターゲットチェンバー、下の白い台の中に真空ポンプ、コンパートメントの奥にイオン源と加速器がある。この写真の構図を図1で表すと、右側から左を向いている形になる。

ところが50keVに昇圧させようと、図2の左側と図3で示す操作盤で指示を出してもエネルギー表示が変化せず、かといってインターロックは何も異常を出していないまま、何も出来なくなった。
